ΠΑΝΕΠΙΣΤΗΜΙΟ ΘΕΣΣΑΛΙΑΣ

ΤΜΗΜΑ ΔΑΣΟΛΟΓΙΑΣ, ΕΠΙΣΤΗΜΩΝ ΞΥΛΟΥ & ΣΧΕΔΙΑΣΜΟΥ
ΕΡΓΑΣΤΗΡΙΟ ΕΠΙΣΤΗΜΗΣ & ΤΕΧΝΟΛΟΓΙΑΣ ΞΥΛΟΥ

ΠΑΙΔΙΚΕΣ ΧΑΡΕΣ – έλεγχος και συστάσεις

Φωτογραφικό υλικό (του δρ. Γ. Μαντάνη) – Προτεινόμενες διορθωτικές ενέργειες

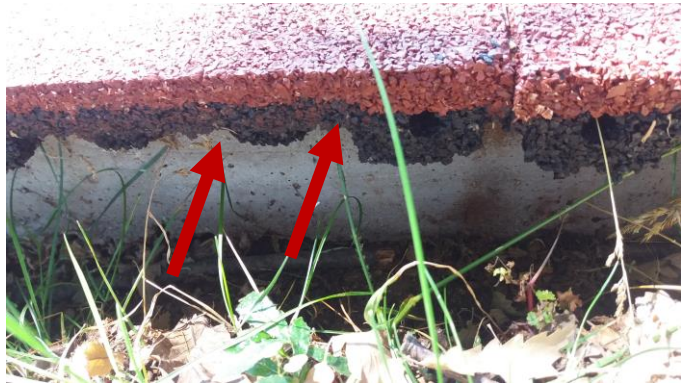
1.

- (φωτ. 1)- Τα συνθετικά δάπεδα, σε λίγα σημεία, προεξέχουν του σκυροδέματος βάσης. Πρέπει με λεπίδα να κοπούν περιφερειακά και ίσια, ώστε το δάπεδο να εφάπτεται με την άκρη του σκυροδέματος, αλλιώς, εγκυμονεί κινδύνους.
- (φωτ. 2)- Τα δύο ξύλινα παγκάκια (θέση: ΠΧ Καλύβια Πεζούλας) πρέπει να αλλάξουν. Δεν πληρούν τη στατικότητα και αντοχή σε κάμψη. Έχουν πολύ μικρά -μη αποδεκτά- πάχη τα διαμήκη ξύλα (38-40 mm), που δεν είναι

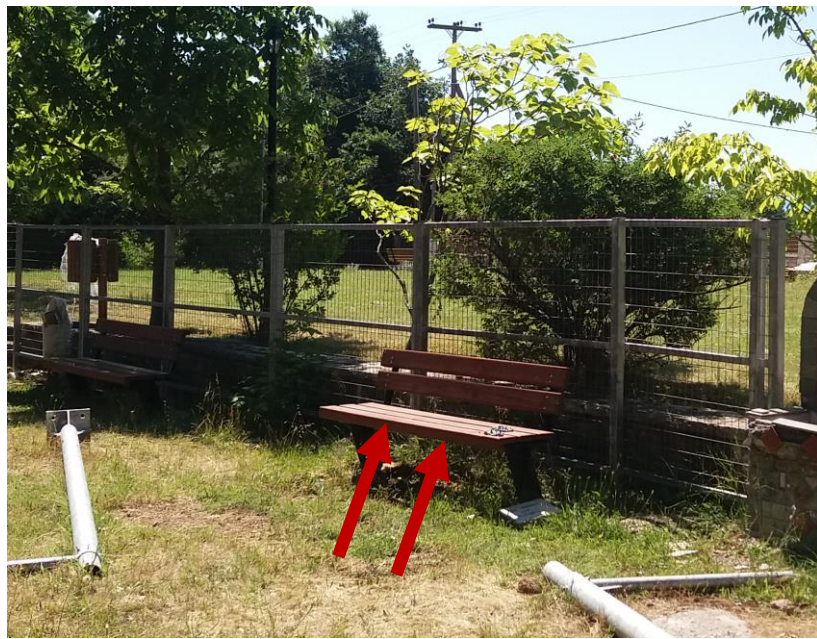
2.

επαρκή σε σχέση με το ολικό μήκος, 1.90-2.00 μ. Πρέπει να αντικατασταθούν με άλλα παχύτερα ή στιβαρότερα, ή με ίδια όπως τα άλλα παγκάκια.

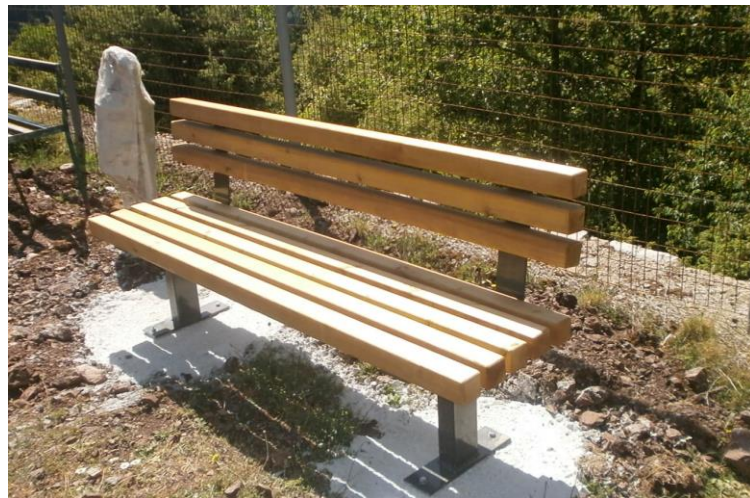
3.

- (φωτ. 3)- Τα λοιπά ξύλινα παγκάκια που έχουν τοποθετηθεί είναι πολύ ωραία και στιβαρά. Προτείνουμε να περαστούν «ένα χέρι» με κατάλληλο φινιρίσμα –επιφανειακά- σε συνεννόηση με την κα. μηχανικό, πριν παραδοθούν. Για λόγους μεγαλύτερης ανθεκτικότητας.
